HISTORIA I KULTURA ZIEMI SŁAWIEŃSKIEJ

OŚRODKI MIEJSKIE

MARIA WITEK, WALDEMAR WITEK

Zabudowa ryglowa w przestrzeni miast powiatu sławieńskiego

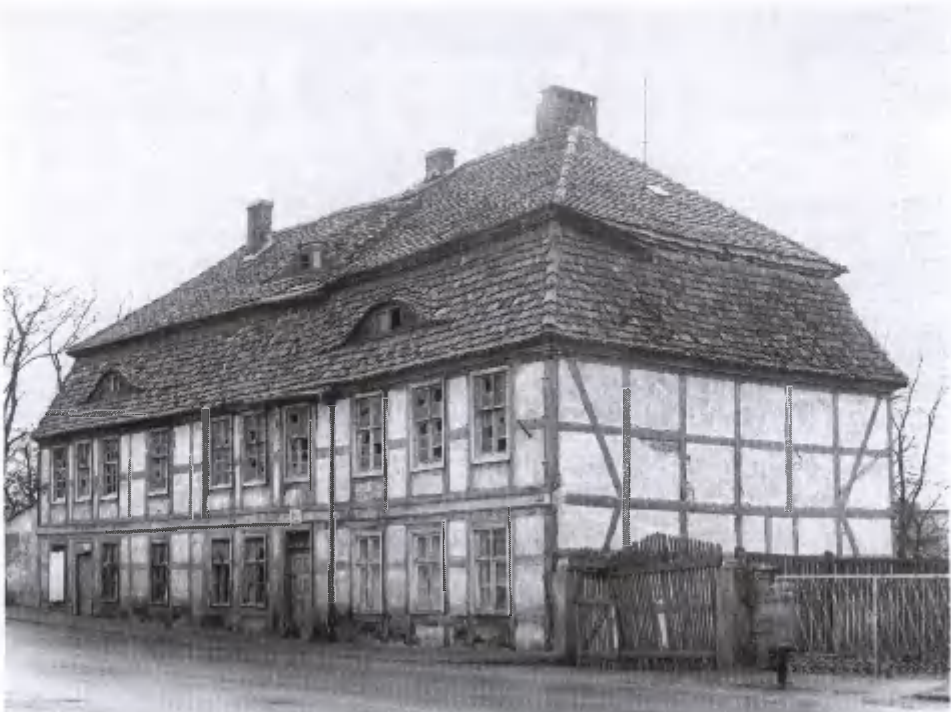
2. Darłowo, zajazd – widok ogólny od wschodu, 1983 r.; kopia ze zbiorów archiwum NID OT Szczecin

W latach 80. XX wieku rozpoczęto remont kapitalny budynku¹⁰ z przeznaczeniem na bibliotekę miejską, ale ta koncepcja nie została zrealizowana (il. 2). Obecnie obiekt stanowi własność prywatną i po kompleksowym remoncie i rewaloryzacji pełni funkcje restauracyjno-hotelowe („Gościniec Zamkowy”).

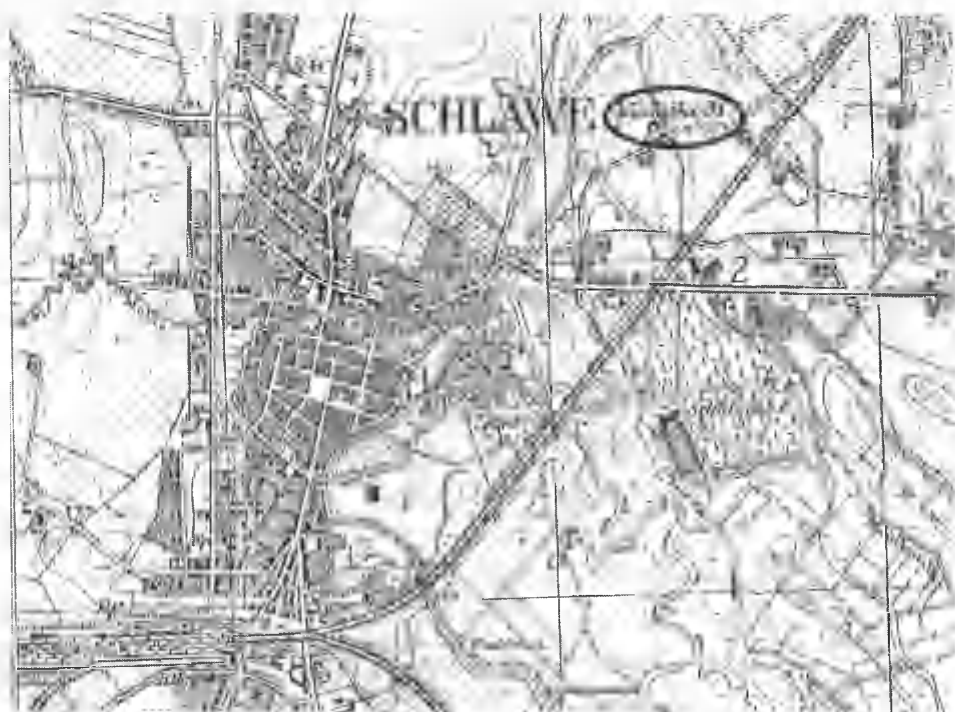
4. Ślawno, Młyn Kukułka (Kuckucks Muhle) na mapie topograficznej (*Messtischblatt*), 1935 r.

(Kuckucks Mühle – il. 4). Udokumentowana historia młyna sięga XVII wieku (Neitzel, Schmidt, Sielaff 2007: 131), kiedy to został odnotowany na *Wielkiej mapie Księstwa Pomorskiego* Eilharda Lubinusa z 1618 roku. W XVIII wieku młyn napędzany był kołem podsiębiernym, umieszczonym na sztucznie utworzonym kanale – Młynówce (Brüggemann 1784: 841).

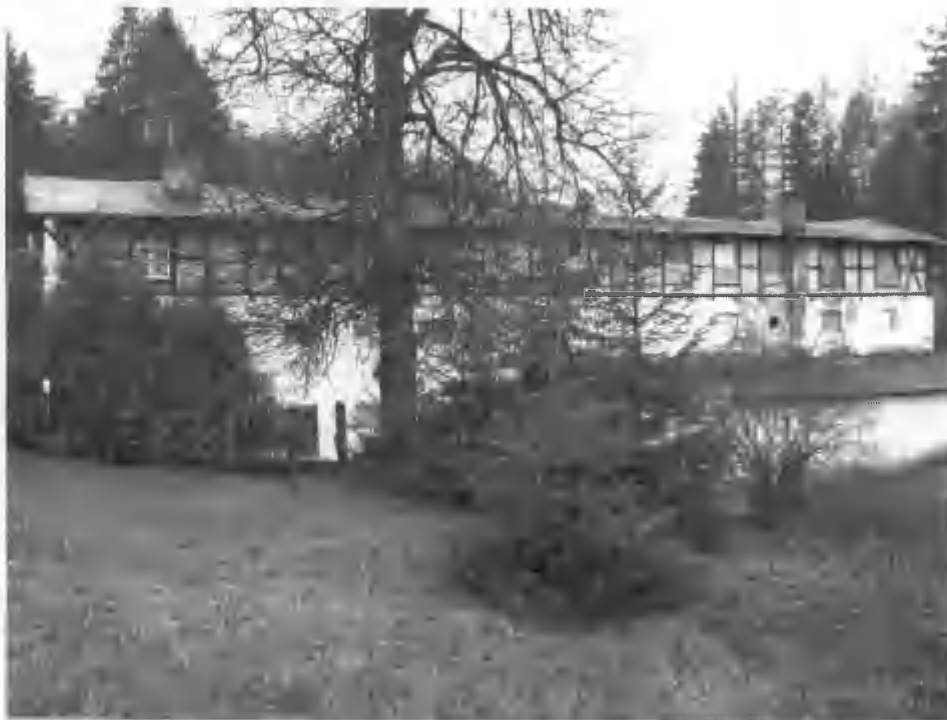
7. Polanów, młyn (obecnie budynek wielofunkcyjny) przy ul. Sławieńskiej, 2011 r.; fot. W. Witek

Jest to jednobryłowy budynek, rozplanowany na rzucie wydłużonego prostokąta (po obu stronach Młynówki), trzykondygnacyjny, nakryty płaskim dachem dwuspadowym. Ściany obwodowe dolnych kondygnacji są murowane z cegły ceramicznej, tynkowane i bielone. Natomiast ściany trzeciej kondygnacji (poddasze) wykonane zostały w konstrukcji ryglowej z ceglanym wypełnieniem. Szkielet konstrukcyjny tworzą regularnie rozmieszczone słupy (z naprzemiennym układem okien), osadzone w podwalinach ułożonych na belkach

stropowych, połączone jednym poziomem rygli i spięte belkami oczepowymi. Pola międzyryglowe nie mają tynku, a szkielet nosi ślady smołopodobnego impregnatu. Przynszczytowe kwatery wzmocniono krzyżującymi się zastrzałami, stabilizującymi konstrukcję ryglową w obrębie części mieszkalnej. Na uwagę zasługują snycersko opracowane końce więźby dachowej, tj. szczytowe płatwie oraz miecze.

Obiekt – mimo adaptacji do nowych funkcji – zachował pierwotną formę architektoniczną, kompozycje elewacji (z ryglowym szkieletem), elementy stolarki okiennej, a także historyczne otoczenie z ujęciem wodnym i ogrodzeniem z ceglany filarami.

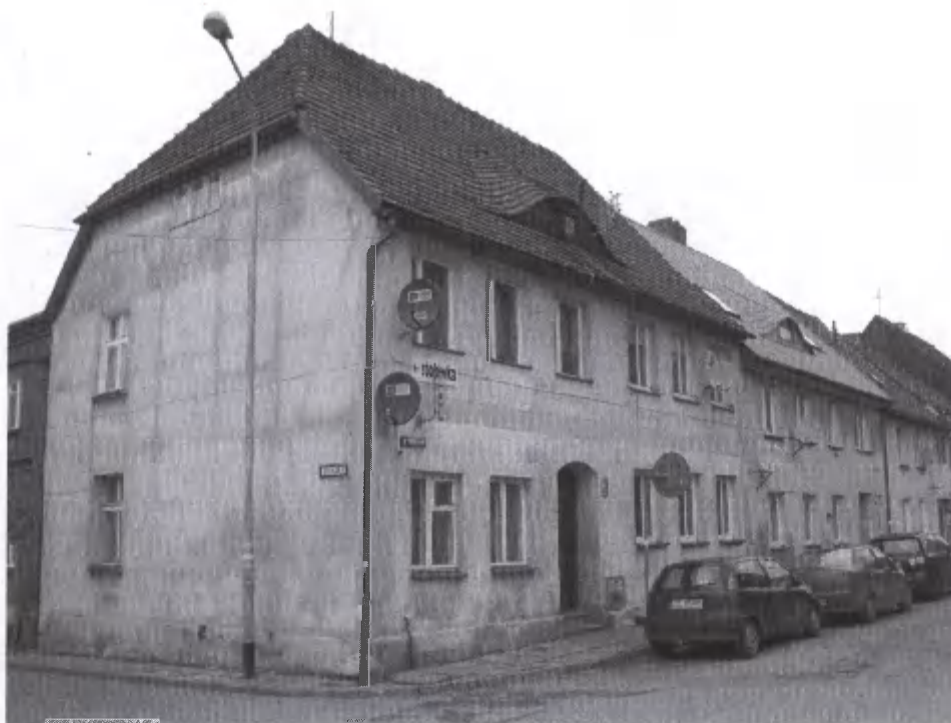
8. Darłowo, dom mieszkalny przy ul. Wenedów 11, 2011 r.; fot. W. Witek

Dobry przykład to dom w Darłowie przy ulicy Wenedów 11 (il. 8), wzniesiony w pierwszej połowie XIX i przebudowany na początku XX wieku. Jest to budynek narożny, dwukondygnacyjny, o murowanej ścianie frontowej oraz ryglowych szczytach i ścianie tylnej. Wszystkie elewacje są otynkowane, o ujednoliconej kolorystyce i skromnym wystroju architektonicznym, ale narożna ściana południowa wyróżnia się rysunkiem szkieletu konstrukcyjnego, który wyłania się spod warstwy tynku.

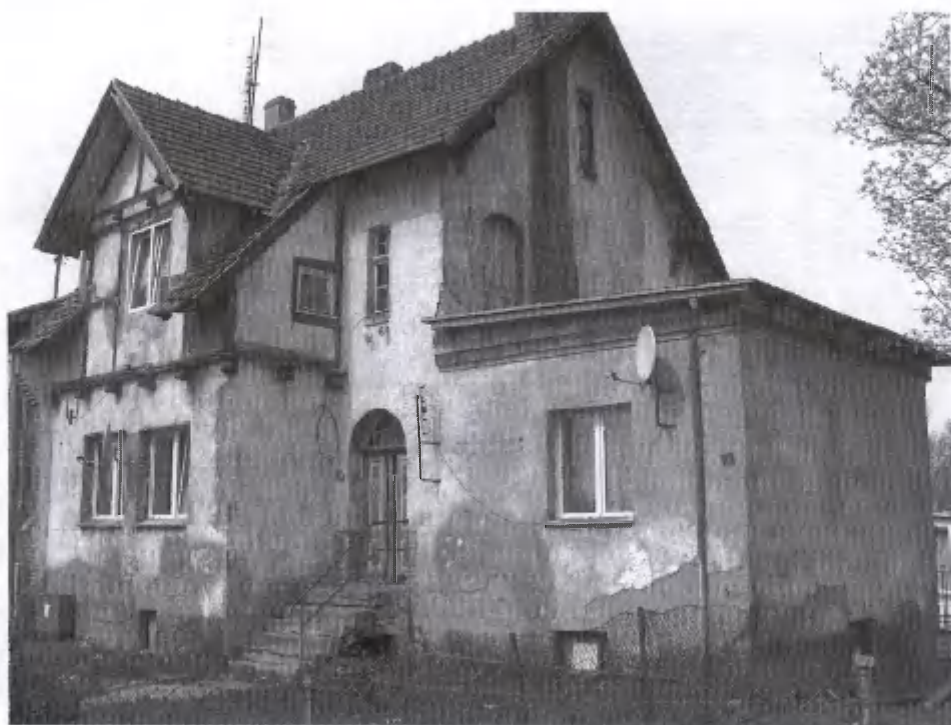
9. Sławno, dom mieszkalny przy ul. Koszalińskiej 48, 2011 r.; fot. W. Witek

kondygnacyjne, nakryte wielospadowymi dachami, akcentowane w obrębie fasady ryglowymi ściankami wykuszy, wystawek i poddasza, które są wyprowadzone poza lico ścian obwodowych. Szkielet ścianek ryglowych cechuje się zagęszczonym rytmem kwater, z licznymi zastrzałami oraz dekoracyjnym opracowaniem elementów drewnianych, na przykład profilowane końce belek stropowych, szfrowane słupy, rygle i zastrzały. Pola międzyryglowe wypełnione są cegłą ceramiczną, tynkowane i bielone, stąd całość tworzy charakterystyczną, czarno-białą kratę, wyróżniającą się w kompozycji i wystroju elewacji. Przykłady takich domów występują w Sławnie przy ulicy Kościelnej 3¹⁸ i Koszalińskiej 48 (il. 9).

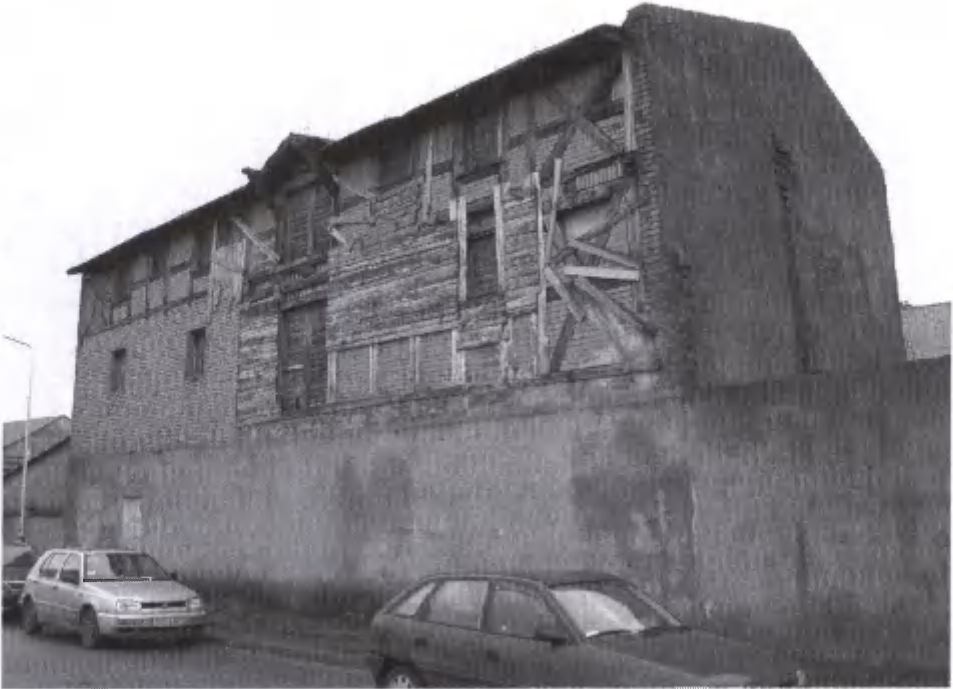
10. Sianów, magazyn (spichlerz) przy ul. Tylnej, 2011 r.; fot. W. Witek

W Sianowie przy ulicy Tylnej (na zapleczu Urzędu Miasta i Gminy) znajduje się murowano-ryglowy magazyn (spichlerz), wzniesiony w końcu XIX wieku (il. 10). Jest to budynek trzykondygnacyjny, nakryty płaskim dachem dwuspadowym, z wyżką od strony podwórza i wjazdami transportowymi od ulicy. Konstrukcja ryglowa występuje w obrębie ścian długich drugiej kondygnacji i poddasza, z odsłoniętym szkieletem stężonym w narożnikach krzyżującymi się zastrzałami i ceglany wypełnieniem fachów. Na uwagę zasługuje oryginalna konstrukcja wyżki poddaszowej, o szerokości około 1 metra i nadwieszanej nad drugą kondygnacją spichlerza. Obecnie obiekt jest w większości nieużytkowany, a ryglowa konstrukcja ścian ulega destrukcji i wykruszeniu wypełnienia – stąd w ścianie przy stronie północnej zastosowano wtórne odeskowanie.

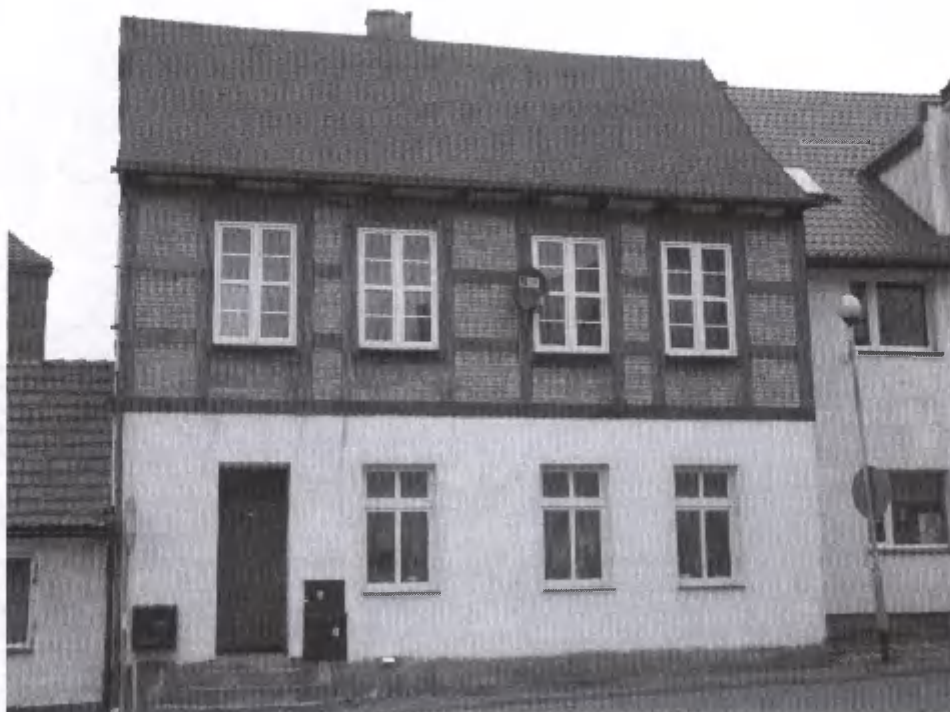
11. Darłowo, nowy dom mieszkalny przy ul. Wałowej 74, 2011 r.; fot. W. Witek

W obrębie darłowskiego układu staromiejskiego lokowane są nowe domy, których ściany zostały zaakcentowane elementami drewnianej lub ceglanej szachownicy (ulica Pocztowa – Morska) albo posiadają całe elewacje z wystrojem ryglowym w postaci deskowego szkieletu, wypełnionego ceglaną okładziną (ulica Wałowa 74 – il. 11).

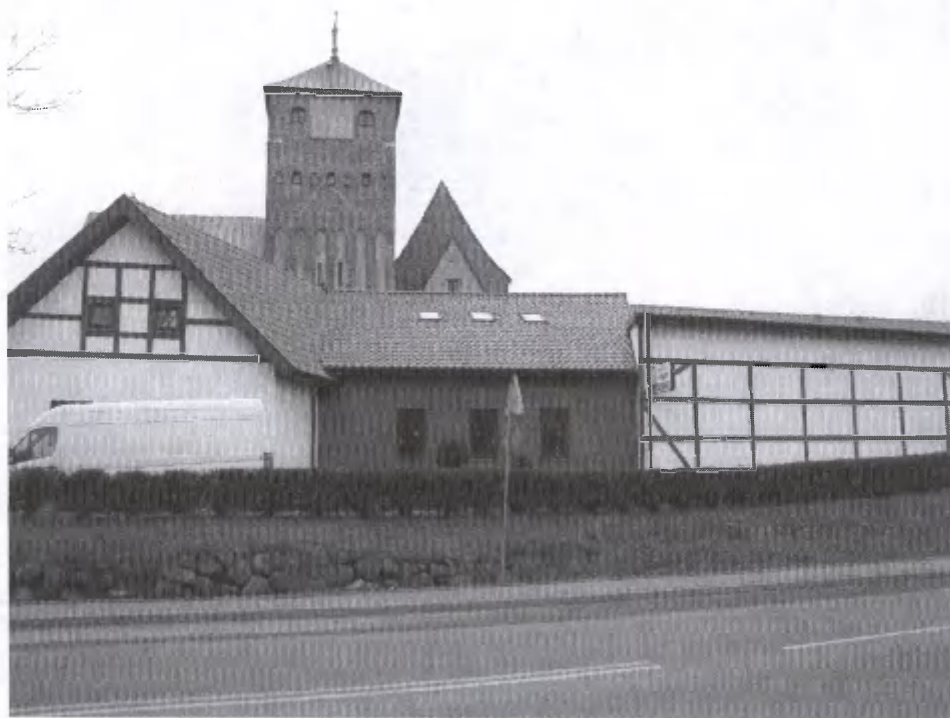
12. Darłowo, nowa zabudowa ryglowa w panoramie zamku – widok od wschodu, 2011 r.;
fot. W. Witek

Także do przyzamkowego, ryglowego budynku gospodarczego dobudowano trzy nowe obiekty, w których zastosowano ryglową stylizację elewacji, w formie czarno-białej kratownicy. Parterowe budynki wypełniają zabudowę narożnego kwartału, a także stanowią ciekawą ekspozycję na księżycy zamek (il. 12).

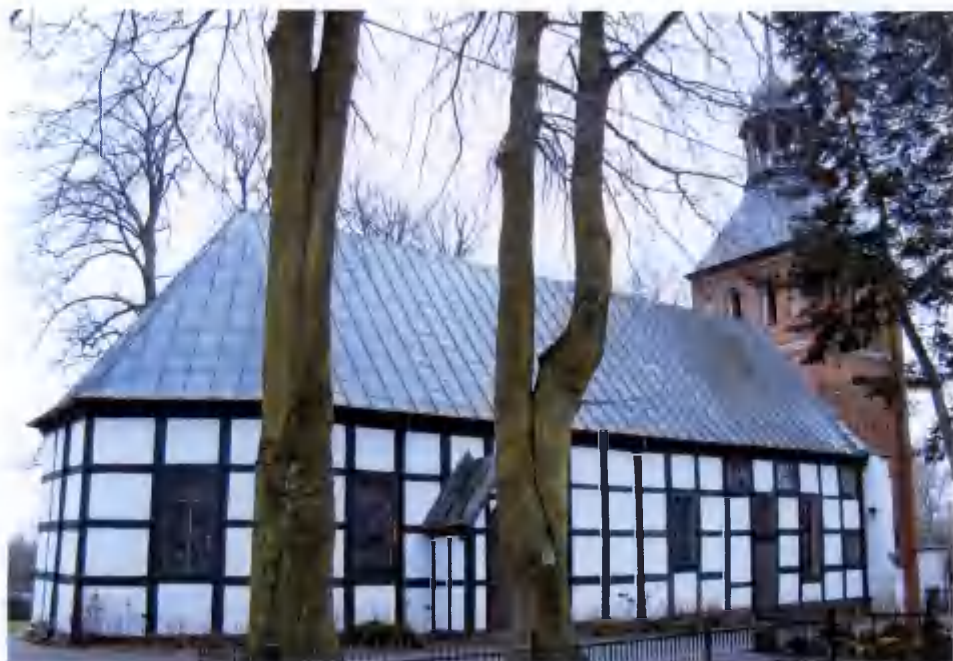
XII A. Sianów, kościół parafialny pw. św. Stanisława Kostki – widok od północnego wschodu, 2011 r.; fot. W. Witek

Kościół pw. św. Stanisława Kostki w Sianowie (tabl. XII A) ulokowany jest na obrzeżach układu urbanistycznego i stanowi dominantę historyczno-architektoniczną w panoramie miasta⁵. Jest to obiekt wielofazowy o późnośredniowiecznej metryce, kilkakrotnie przebudowywany i remontowany. W sensie typologicznym – kościół orientowany, salowy z trójbocznie zamkniętym prezbiterium i przybudówkami oraz wieżą od zachodu zwieńczoną hełmem

Kościół sianowski jest ciekawym przykładem połączenia późnogotyckiej, murowanej tradycji budowlanej z XVIII-wieczną konstrukcją ryglową oraz renesansowym wyposażeniem wnętrza. Ceglana wieża, z zachowanymi z zachowanymi otworami po belkach rusztowań (tzw. maculcami) i wmurowanymi kamieniami młyńskimi, zwieńczona hełmem z latarnią stanowi zarówno relikwii średniowiecznego kościoła, jak również jest dominantą architektoniczną. Z kolei nawa kościelna, o regularnym rysunku czarno-białej szachownicy ścian jest jedynym elementem ryglowej XVIII-wiecznej zabudowy miasta. Renesansowe, XVII-wieczne wyposażenie kościoła (ołtarze, ambona, chrzcielnica) pozwala docenić sztukę ówczesnych artystów oraz hojność donatorów.

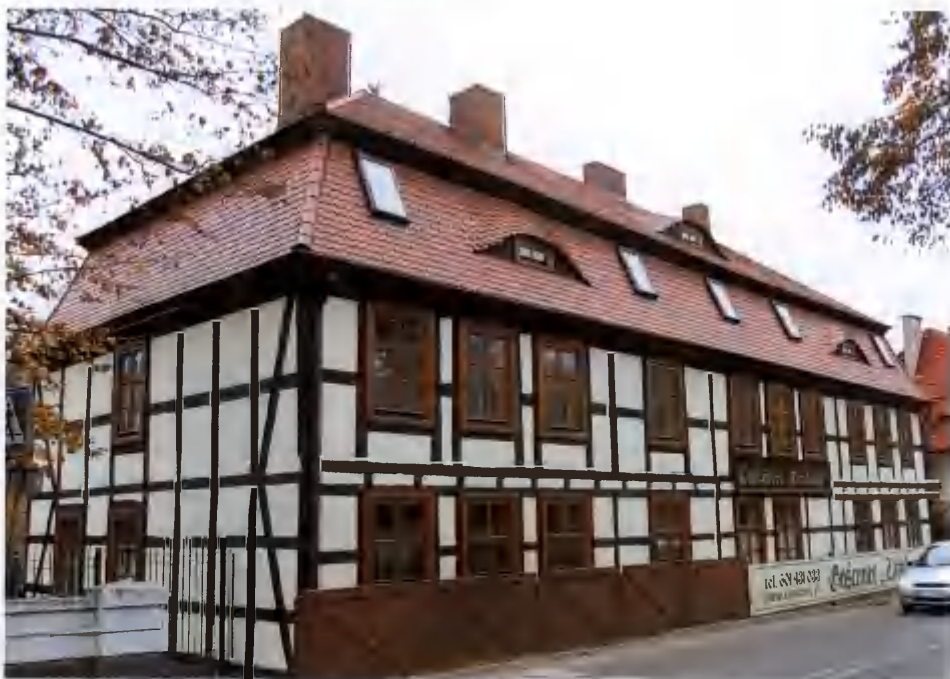
XII B. Darłowo, zajazd, ob. „Gościniec Zamkowy” przy ul. Skłodowskiej-Curie, 2011 r.; fot. K. Kontowski

W panoramie Darłowa, przy moście na rzece Wieprzy (nieopodal zamku), wyróżnia się zabytkowy⁸, XVIII-wieczny zajazd (tabl. XII B), ulokowany przy ulicy okalającej stare miasto – obecnie ul. Marii Skłodowskiej-Curie. Powstanie tego budynku wiąże się ze wzrostem znaczenia traktu omijającego rynek staromiejski oraz systematycznym zabudowywaniem przedmieść Darłowa po częściowym zniesieniu obwarowań. Z uwagi na brak źródeł dotyczących budowy obiektu, datowanie oparto na podstawie analizy cech formalnych, tj. formy architektonicznej z wysokim dachem mansardowym, a przede wszystkim konstrukcji i technice obróbki więźby dachowej oraz szkieletu ryglowych ścian⁹. W sensie architektonicznym i stylowym obiekt nawiązuje do barokowych, XVIII-wiecznych budynków użyteczności publicznej i dworów szlacheckich, np. ratusza w Darłowie (1725 rok), zespołu ryglowej zabudowy dworskiej w Świerznie (1718–1730), zajazdu-sanatorium w Międzyzborzu koło Połczyna-Zdroju (1825).

Wszystkie elewacje zachowały pierwotną kompozycję (z układem stylizowanych okien i drzwi) oraz wystrój, oparty na regularnym rysunku konstrukcji ryglowej i kontrastowej kolorystyce, tworzącej czarno-białą szachownicę. Historyczne rozplanowanie wnętrza uległo – w wyniku kilku remontów i adaptacji do różnych funkcji – całkowitemu zatarciui. Obecnie przystosowane zostało na potrzeby restauracyjno-hotelowe. Z historycznego wyposażenia budynku zachował się szeroki komin (butelkowy) oraz kominiek w sali restauracyjnej, ceglany z drewnianą obudową.

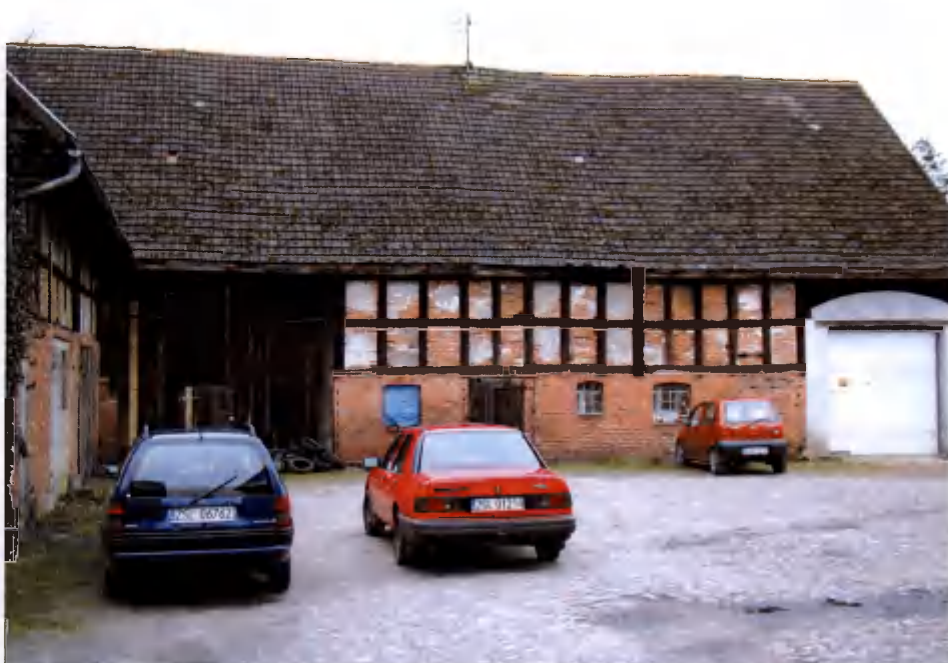
XIII A. Darłowo, zabudowa gospodarcza Młyna Kukułka przy ul. Buczka, 2011 r.;
fot. W. Witek

Przedmiot naszego zainteresowania to dwa przyległe do siebie pod kątem prostym budynki gospodarcze (stodoła i stajnia) o XIX-wiecznej metryce, przebudowane i zmodernizowane w latach 20. i 30. XX wieku (tabl. XIII A). Są to budynki ryglowo-murowane, o zwartych bryłach, nakryte wysokimi dachami dwuspadowymi.

Pierwotnie oba obiekty zostały wzniesione w konstrukcji ryglowej z ceglany wypełnieniem fachów. W wyniku XX-wiecznych remontów przemurowano cegłą ceramiczną dolne fragmenty ścian, a wewnątrz w obrębie przyziemia zaadaptowano do nowych funkcji: w stodole urządzono magazyn podłogowy, z deskowymi okładzinami ścian, a w stajni wydzielono garaże dla samochodów. W górnej części ścian zachowano oryginalną konstrukcję ryglową, o regularnym układzie słupów, z ceglany wypełnieniem fachów oraz z odsłoniętym szkieletem. W obrębie stodoły doszło do „mechanicznego” skrócenia ścian ryglowych, stąd słupy (a także rygle) osadzone są bezpośrednio na ceglany murze. Pozostawiono pierwotne, drewniane nadproża okien i wrót o odcinkowych łukach. W dawnej stajni ryglowy szkiele konstrukcyjny obejmuje drugą kondygnację (poddasze składowe). Osadzony jest na belkach podwaliny, a w kwaterach narożnych wzmocniony ukośnymi zastrzałami. Pola międzyryglowe wypełnione są cegłą ceramiczną i surową (tzw. peca), a także noszą ślady tynku z pobiałą.

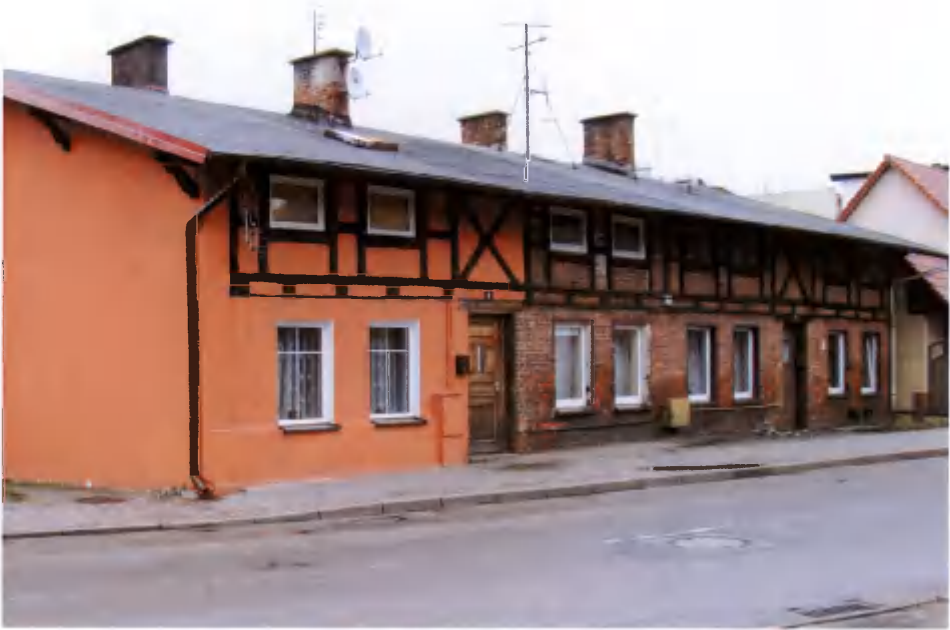
XIV A. Sławno, dom mieszkalny przy ul. Chopina, 2011 r.; fot. W. Witek

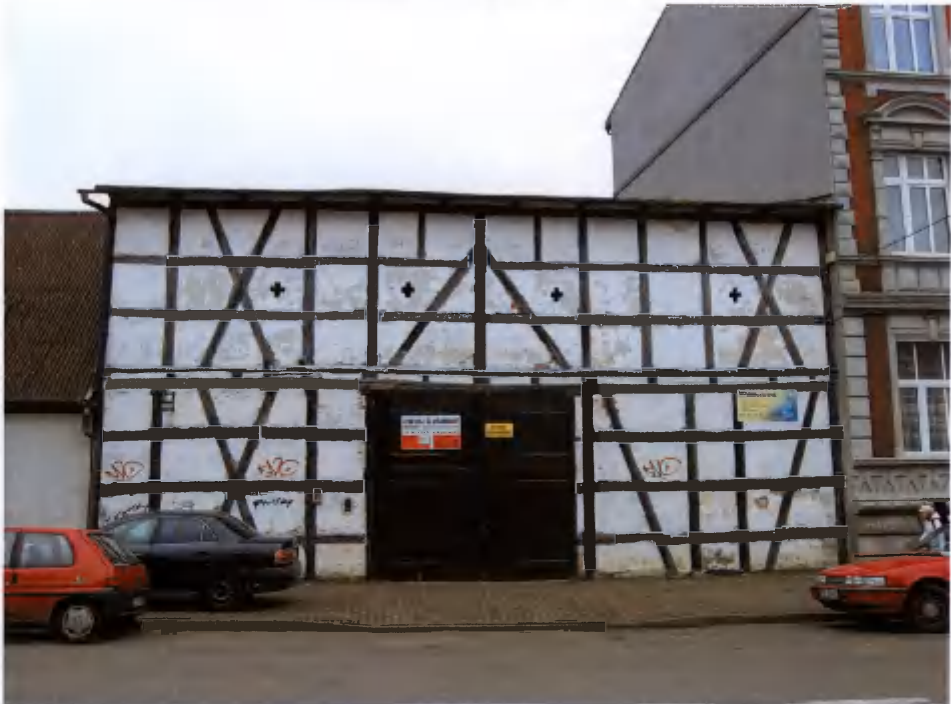
XIV B. Darłowo, budynek bramny przy ul. Bogusława X, 2011 r.; fot. K. Kontowski

W zwartej zabudowie pierzei ulicy Bogusława X w Darłowie, pomiędzy parterowym domem a trzykondygnacyjną kamienicą, ulokowany jest budynek bramny, pełniący obecnie funkcję warsztatu i magazynu (tabl. XIV B). Obiekt został wzniesiony w końcu XIX wieku, zachował pierwotną formę architek-

toniczną oraz całościową konstrukcję ścian ryglowych. Drewniany szkielet tworzy dwukondygnacyjną konstrukcję w formie nieregularnej szachownicy złożonej z arytmicznie rozmieszczonych słupów, spiętych trzema (parter) i dwoma (II kondygnacja) poziomami ryglami, oraz stabilizowanej ukośnymi i krzyżującymi się zastrzałami. Szkielet nosi ślady remontów i wzmocnień, między innymi wymieniono podwalinę i skrócono dolne kwatery, wprowadzono metalowe kotwy spinające obie kondygnacje. Wypełnienie kwater stanowi cegła ceramiczna, a fachy są tynkowane i bielone. W obrębie drugiej kondygnacji, w środkowych fachach znajdują się niewielkie, krzyżowe otwory wentylacyjne. Pośrodku budynku wytyczono przejazd bramny, zamykany dwuskrzydłowymi wrotami zawieszonymi na pasowych zawiasach. Na parterze znajdują się pomieszczenia o charakterze warsztatowym, a na drugiej kondygnacji magazyn dostępny od strony wnętrza i podwórza.

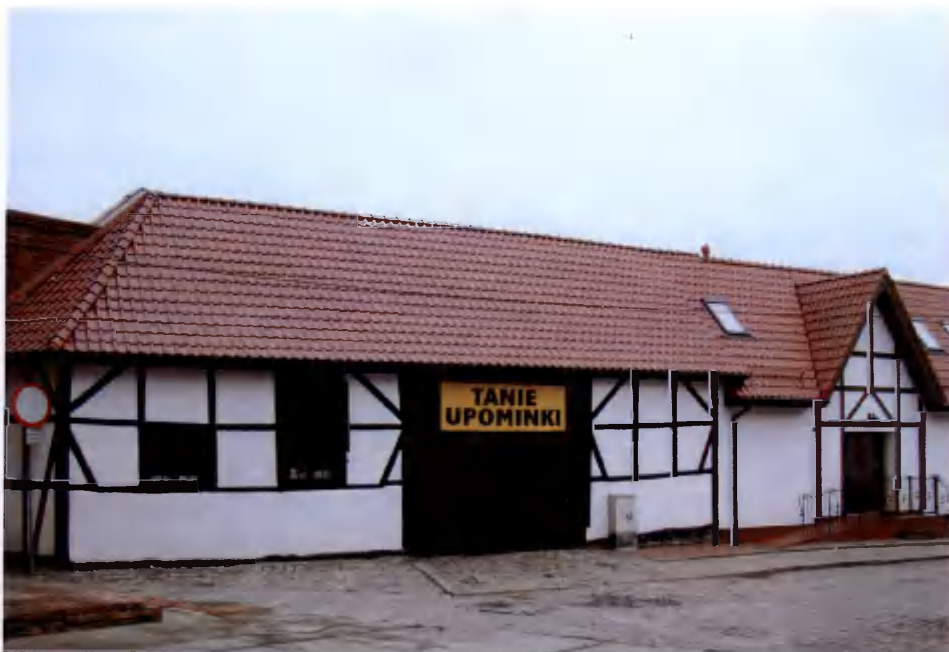
XV A. Darłowo, budynek gospodarczy, obiekt usługowy przy Placu Zamkowym, 2011 r.;
fot. W. Witek

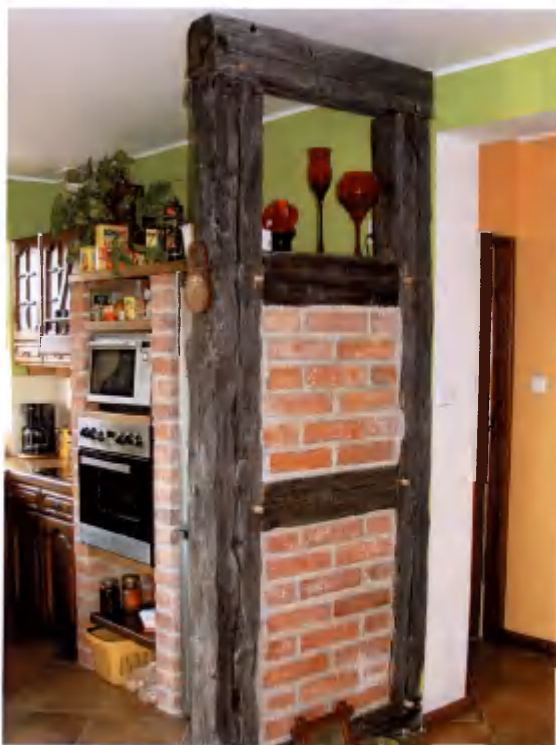
XV B. Darłowo, wnętrze nowego domu w zabudowie Starego Miasta, 2011 r.; fot. W. Witek

Zabudowa ryglowa w miastach dawnego i obecnego powiatu sławieńskiego stanowi jedynie pojedyncze akcenty w architektonicznym krajobrazie, które obecnie są relikdami, ale nadają tym miastom oryginalny koloryt i posmak historii. Trudno sobie wyobrazić panoramę zamku darłowskiego (od strony obu mostów na Wieprzy) bez ryglowego zajazdu czy też sianowski układ urbanistyczny bez sylwetki ryglowego kościoła z gotycką wieżą. Mając świadomość licznych ubytków takiej zabudowy, tym większą uwagę należy zwrócić na zachowane „ostańce”, które pozwalają dotknąć autentyku i uczą szacunku do tradycji budowlanej regionu. Poszukując śladów przeszłości, warto czasami odwiedzić sąsiadów, ponieważ w nowych wnętrzach można spotkać aranżacje, wykorzystujące oryginalne elementy konstrukcji ryglowej (tabl. XV B). Czy to jest tęsknota za minionym czasem?
