# HISTORIA I KULTURA ZIEMI SŁAWIEŃSKIEJ

# Tradycyjne (ryglowe) budownictwo wiejskie w gminie Sianów

MARIA WITEK, WALDEMAR WITEK (Szczecin)

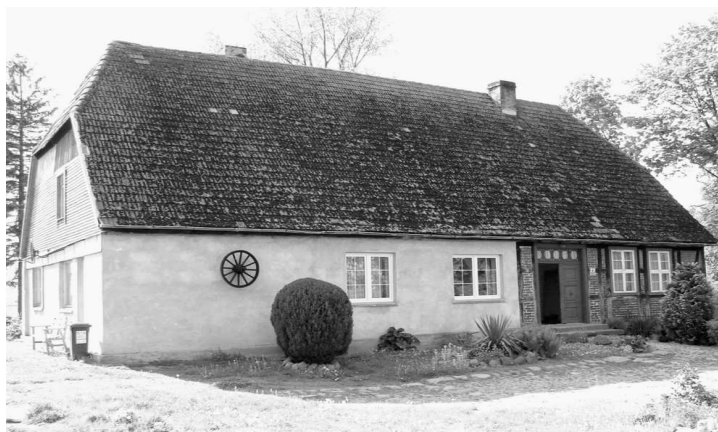
Ryc. 6. Bielkowo nr 22. Chałupa w zagrodzie pełnorolnej w trakcie modernizacji.  
Fot. W. Witek, 2008

Kolejnym przykładem może być dom w Bielkowie nr 22 (dawniej nr 16). Chałupa ta wybudowana została w 1848 roku (data umieszczona była na strychu, na ścianie działowej). Częściowo przemurowano ją w pierwszej ćwierci XX wieku i po 1945 roku (obecnie podlega modernizacji). Jest to budynek 8-osiowy, asymetryczny, częściowo podpiwniczony, nakryty dachem naczółkowym. Ściany obwodowe mają zróżnicowane wypełnienie ryglowego szkieletu: ściana frontowa z cegłą ceramiczną (historycznie wtórna), nietynkowana; ściana północna, (szczytowa) ze strychulowym wypełnieniem i tynkowanymi fachami. Pozostałe ściany przemurowano lub ocieplono. Wnętrze w układzie dwu- i trzytraktowym rozdzielone zostało poprzeczną, przelotową sienią. W trakcie frontowym znajdowały się trzy izby paradne, a w trakcie tylnym – dwie komory, kuchnia i izba. Obecny układ zagrody jest zatarty, a cha-

łupa stanowi jedyny ryglowy element zabudowy dawnego obejścia chłopskiego (ryc. 6).

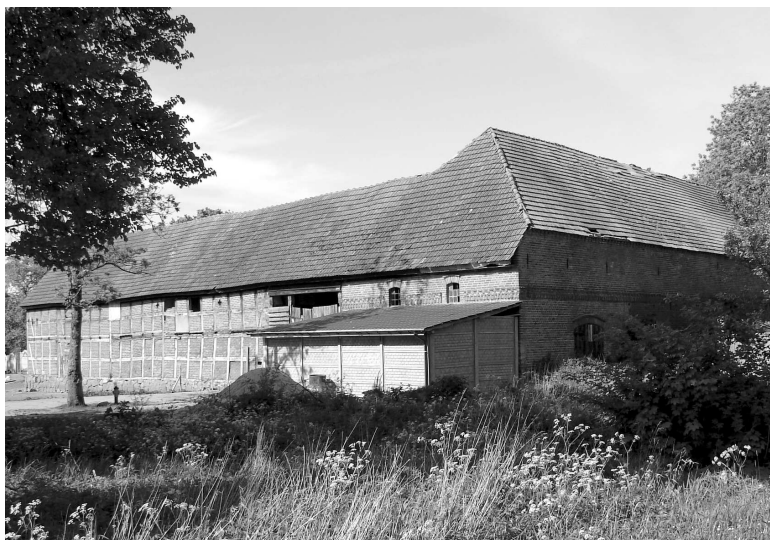
**Ryc. 7.** Bielkowo nr 35. Budynek bramny w czworobocznej zagrodzie zamkniętej.  
Fot. W. Witek, 2008

dachami dwuspadowymi. Do takich budynków zalicza się, mający wartości zabytkowe, budynek w Bielkowie nr 35. Jest to obiekt dwukondygnacyjny łączący część magazynowo-składową z inwentarską, przedzielone wysokim przejazdem bramnym. Budynek wzniesiony został w czwartej ćwierci XIX wieku, z murowaną częścią inwentarską (ryc. 7). Ryglowe ściany wypełnione są cegłą ceramiczną, nietynkowane, osadzone na wysokiej podmurówce kamiennej. Dach jest dwuspadowy, łączący się w kosz z przyległymi budynkami inwentarskimi.

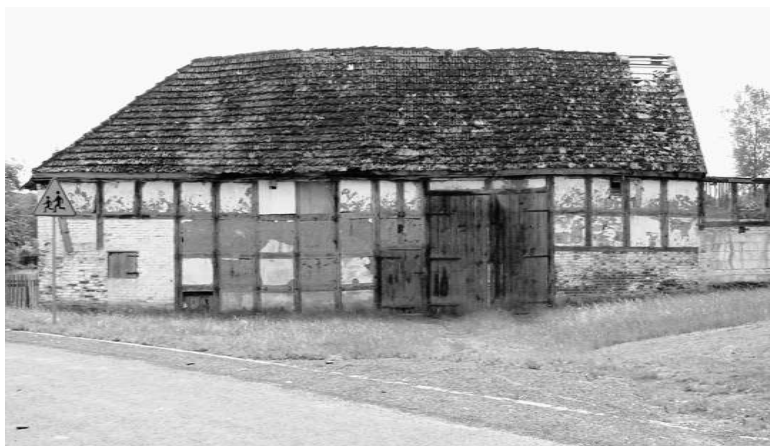
Ryc. 8. Dąbrowa nr 60. Budynek bramny w zagrodzie pełnorolnej. Fot. W. Witek, 2008

Inny budynek bramny o wartościach zabytkowych znajduje się w Dąbrowie nr 60 (ryc. 8). Wybudowany został w pierwszej połowie XIX wieku, podobnie jak zachowana chałupa. Jest to obiekt dwukondygnacyjny, wielofunkcyjny (magazynowo-inwentarski) z centralnie umieszczoną bramą wjazdową. Ściany pierwotnie wykonane były w konstrukcji ryglowej ze strychulowym wypełnieniem. W pierwszej ćwierci XX wieku przemurowano część ścian w obrębie parteru, oba szczyty oraz ściany wewnętrzne. Budynek nakryto dachem dwuspadowym z wysokim poddaszem składowym. Obecnie obiekt jest nieużytkowany i uległ częściowej destrukcji.

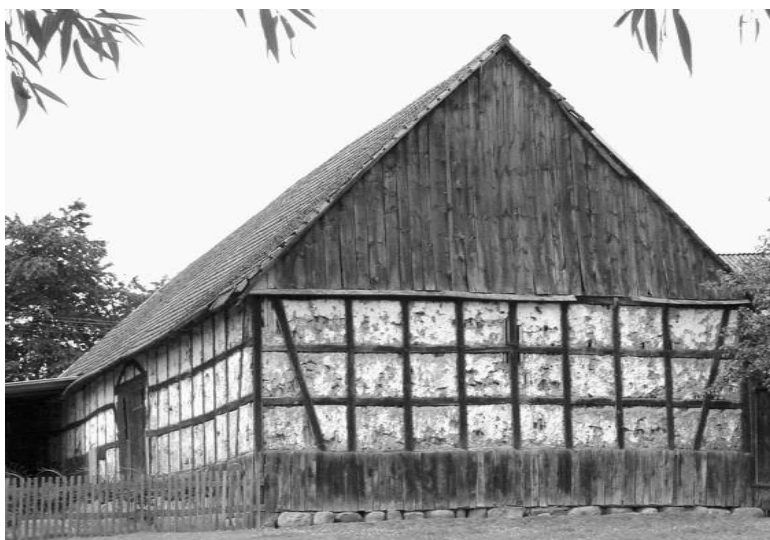
Ryc. 9. Dąbrowa nr 22. Stodoła w zagrodzie pełnorolnej. Fot. W. Witek, 2008

Przykład zabytkowej stodoły znajduje się w Dąbrowie nr 22. Stodoła ma zapewne XIX-wieczną metrykę, ale została gruntownie odnowiona (przebudowana) w 1928 roku, nawiązując do historycznej formy i konstrukcji (ryc. 9). W sensie formalnym jest to jednoklepkowa (przejezdna) stodoła o asymetrycznym układzie wnętrza. Po jednej stro-

nie klepiska znajduje się duży sások, a po drugiej: duży plewnik, sások, dwa magazyny, kurniki, drewnutnia oraz ustęp. Ryglowe ściany wypełnione są strychułami. Pozostawiono je nietynkowane (miejscami szalowane), osadzone na podmurówce z luźno ułożonych kamieni. Stalarka zachowana jest w postaci dwuskrzydłowych, spagowych wrót, które ujęte są od strony polnej łukowatym nadprożem.

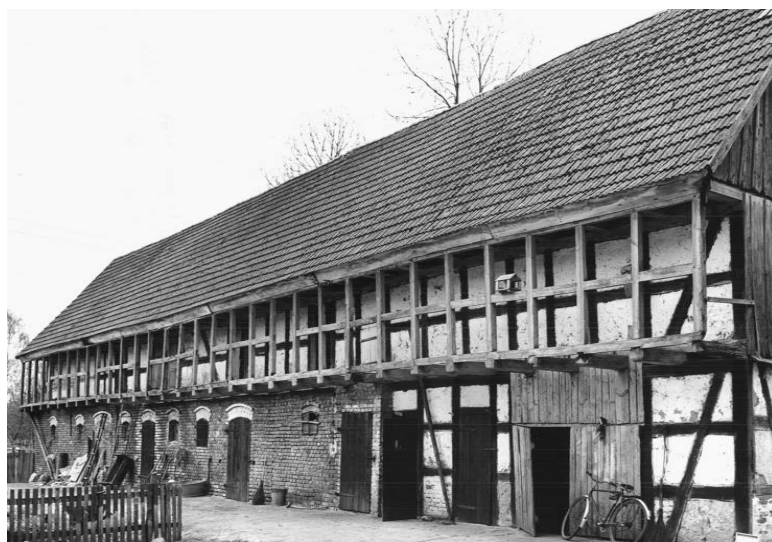
**Ryc. 10.** Siciemín nr 45. Budynek inwentarski w zagrodzie pełnorolnej.  
Fot. B. Sańko, 1982 (zbiory ROBiDZ w Szczecinie)

Również w Siecieminiu (nr 45) znajduje się budynek inwentarski, który wzniesiony został w pierwszej połowie XIX wieku. Częściowo przemurowano go w obrębie przyziemia na początku XX wieku. Był to obiekt dwukondygnacyjny założony na planie wydłużonego prostokąta (30,4 × 5,7 m), z poddaszem składowym opiętym od strony podwórza

galeryjką i nakryty dachem dwuspadowym. Ryglowe ściany miały wypełnienie strychułowce z odsłoniętym szkieletem konstrukcyjnym (ryc. 10). Wnętrze budynku rozplanowane było w układzie poprzecznym, z kilkoma ogólnoinwentarskimi pomieszczeniami: chlew, obora, stajnia, kurnik oraz magazyn i wozownia.

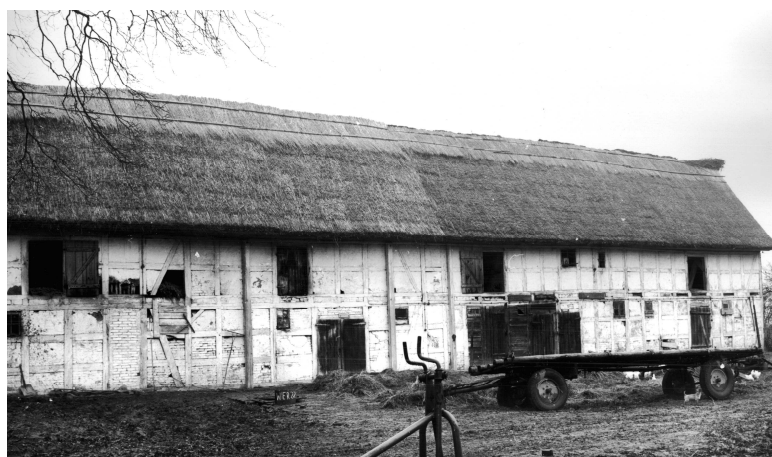
**Ryc. 11.** Wierciszewo nr 22. Budynek inwentarski w zagrodzie pełnorolnej.  
Fot. G. Solecki, 1973 (zbiory ROBiDZ w Szczecinie)

Budynek inwentarski w Wierciszewie (nr 22) został wybudowany, podobnie jak sąsiednia stodoła, około połowy XIX wieku i zachował (do lat 70. XX wieku) całościową ryglową konstrukcję ścian ze strychulowym wypełnieniem (miejscami z cegłą ceramiczną). Całość pobielono wapnem. Był to budynek dwukondygnacyjny, ale bez galeryjki, nakryty dachem dwuspadowym (ryc. 11). Jego pokrycie stanowiła trzcina. Ryglowe ściany wewnętrzne, dzieliły budynek na trzy zasadnicze części: oborę, stajnię i chlew oraz niewielkie pomieszczenie paszarni.

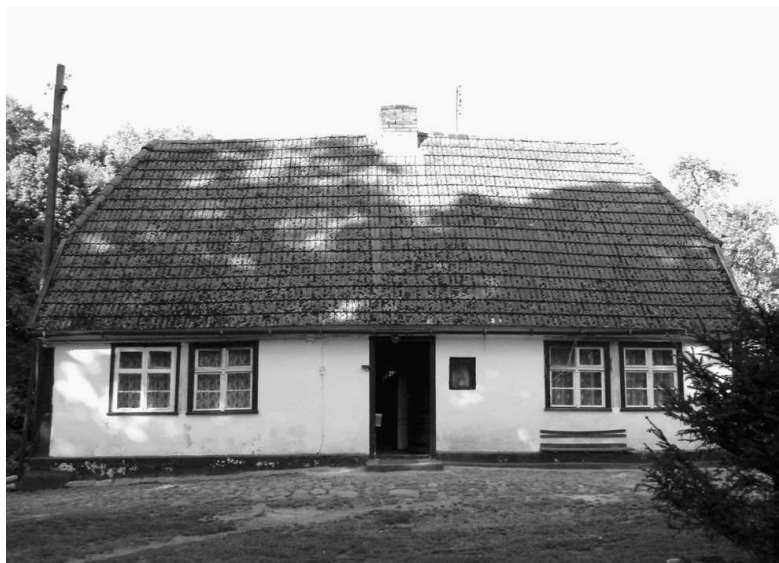
Ryc. 13. Karnieszewice nr 37. Chałupa w zagrodzie średniorolnej. Fot. W. Witek, 2008

W Karnieszewicach (nr 37) znajduje się chałupa wzniesiona w pierwszej ćwierci XIX wieku w ramach czterobudynkowej zagrody chłopskiej

ulokowanej poza pierwotnym (owalnicowym) układem przestrzennym. Ściany w całości są w konstrukcji szachulcowej, obecnie częściowo tynkowane (ryc. 13). Dach jest naczółkowy, kryty dachówką. Wnętrze zachowało pierwotne rozplanowanie, dwutraktowe, asymetryczne – dwudzielne: w trakcie frontowym – sień i dwie duże izby, w trakcie tylnym – kuchnia (w przyziemiu szerokiego komina), alkierz i komora.

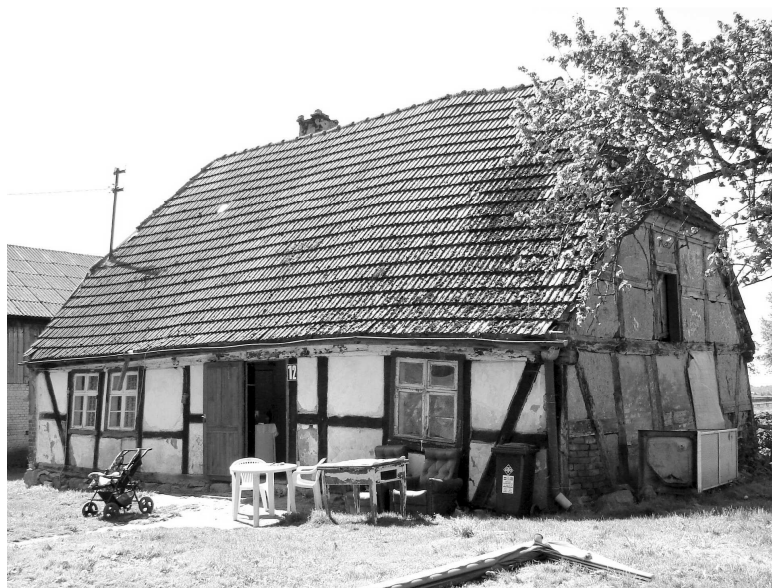
Ryc. 14. Iwięcino nr 12. Chałupa w zagrodzie średniorolnej. Fot. W. Witek, 2008

Chałupa w Iwięcinie (nr 12) wybudowana została w 1826 roku (data i inicjały nazwiska właściciela oraz budowniczego umieszczone są na nadprożu drzwi), a następnie częściowo przemurowana na początku XX wieku (szczyt południowy). Obiekt wchodził w skład niewielkiej trzybudynkowej zagrody średniozamożnego chłopa, ulokowanej poza nawsiem. Chałupa zachowała wiele elementów pierwotnej konstrukcji, wyposażenia i układu wnętrza. Ryglowe ściany w większości wypełnione są szachulcem z tynkowanymi fachami i czernionym szkieletem (ryc. 14). Stolarka okienna w ścianie frontowej ma konstrukcję ościeżnicową, czteroskrzydłową, z opaskami. Wnętrze zachowało układ dwutraktowy, asymetryczny, z sienią pośrodku i dwiema izbami w trakcie frontowym, do których przylegały wnęki do spania. W trakcie tylnym znajdowała się mała izba, kuchnia i komora.

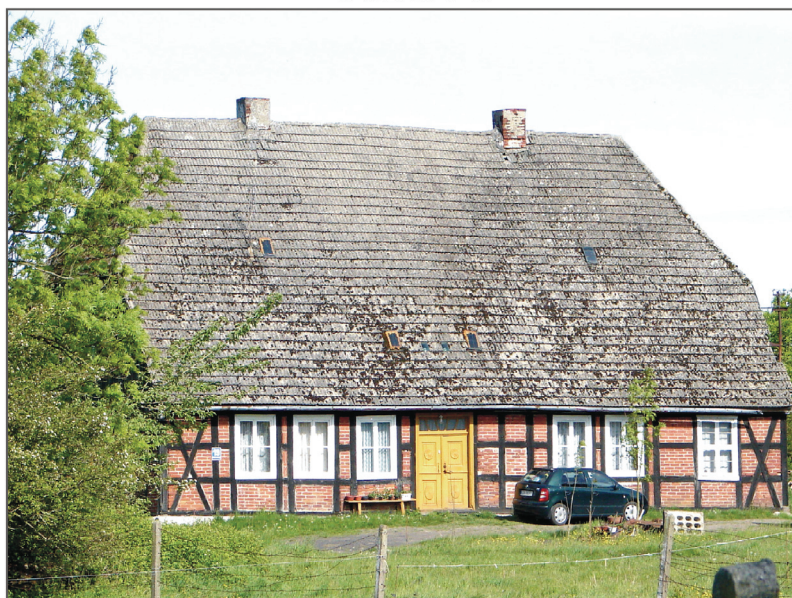
*A. Wierciszewo nr 19. Chałupa w zagrodzie pełno rolnej. Fot. W. Witek 2008*

Ostatnim omawianym przykładem jest chałupa w Wierciszewie nr 19 (dawniej nr 26). Budynek pochodzi z pierwszej połowy XIX wieku, a wybudowany został w konstrukcji szachulcowej. Na przełomie XIX i XX wieku jego ściany zostały wypełnione cegłą ceramiczną, a szkielet wzmocniono krzyżującymi się zastrzałami. Jest to budynek parterowy, niepodpiwniczony, 7-osiowy (asymetrycznym), nakryty masywnym dachem naczółkowym z użytkowym poddaszem. Układ wnętrza jest dwutraktowy, w partiach przyszczytowych trzytraktowy, asymetryczny (dwudzielny) z przelotową sienią. W trakcie frontowym oraz w szczytach znajdowały się izby, w trakcie tylnym trzy kuchnie (w tym z piecem chlebowym) oraz komory. Obecnie chałupa zachowała wiele elementów pierwotnej konstrukcji i wystroju, w tym oryginalną stolarkę drzwiową i okienną (Tabl. III: A).

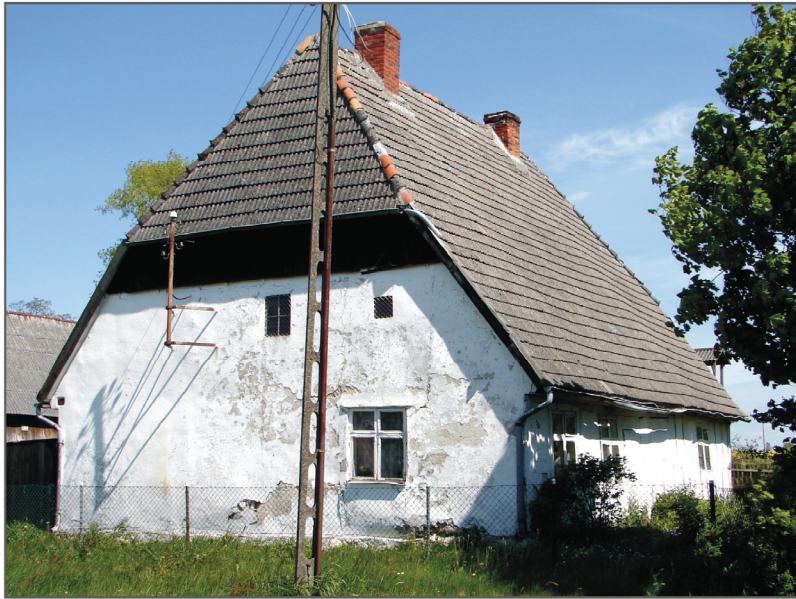
A. Sיעiemin nr 40. Budynek inwentarski w zagrodzie pełnorolnej.  
Fot. W. Witek 2008

W Siecieminiu (nr 40) znajduje się budynek datowany na pierwszą połowę XIX wieku, przemurowany w przyziemiu na początku XX wieku. Pierwotnie był dłuższy w kierunku chałupy. Jest to budynek: dwukondygnacyjny, szerokofrontowy, niepodpiwniczony, z piętrem paszowym i galeryjką od strony podwórza, nakryty dachem naczółkowym. Ściany poddasza wykonano w konstrukcji szachulcowej z tynkowanymi fachami i czernionym szkieletem konstrukcyjnym. Wnętrze jest w układzie poprzecznym, z pomieszczeniami inwentarskimi: chlew, owczarnia, kurnik. Obecnie budynek został zrewaloryzowany (m.in. wprowadzono imitację ścian ryglowych) (Tabl. III: B). Użytkowany jest jako lokum letniskowe, z częścią magazynową oraz wystawą sprzętu wiejskiego.

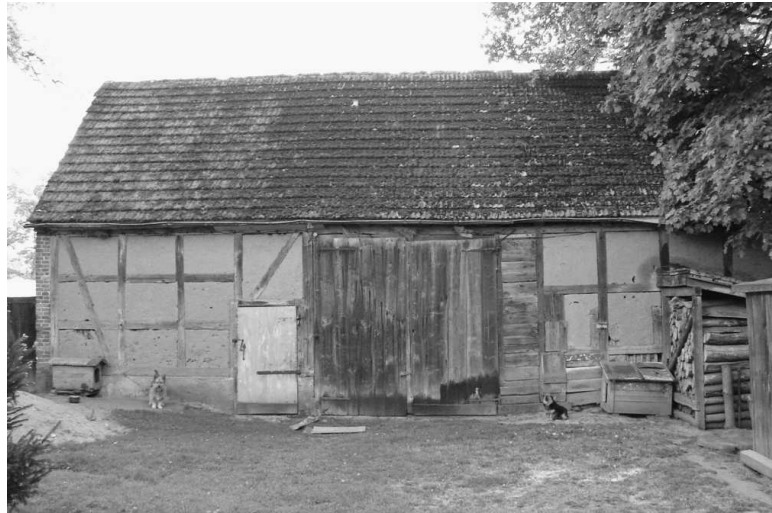
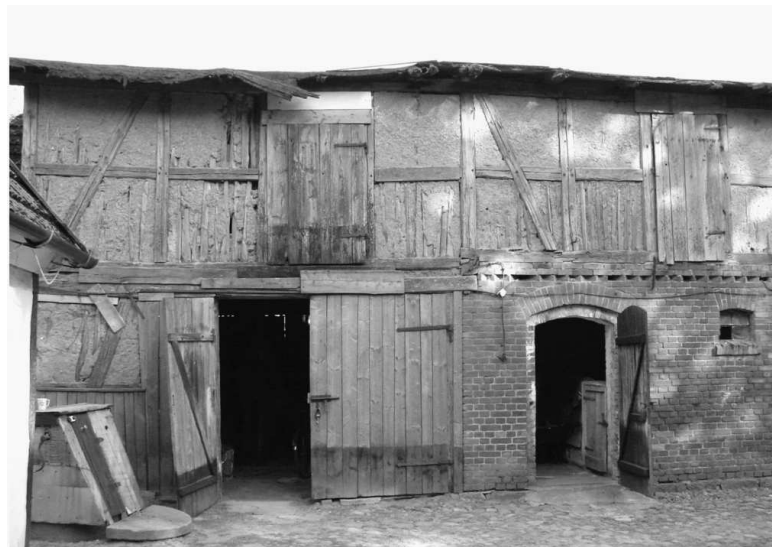
Ryc. 15. Karnieszewice nr 37. Budynki gospodarcze w zagrodzie średniorolnej.  
Fot. W. Witek, 2008

W zagrodzie w Karnieszewicach (nr 37) zachowały się trzy obiekty gospodarcze: budynek bramny (fragment), stodoła i budynek inwentarski (ryc. 15). Najstarszym elementem jest jednoklepkowa stodoła wzniesiona w 1858 roku i częściowo obmurowana w latach 20. XX wieku. W tym czasie wymieniono fragmenty glinianego wypełnienia ścian ryglowych, o czym świadczy wyryta data – 1929. Budynek ma symetryczny układ wnętrza (przejezdne klepisko i dwa sasaki) i nakryty jest dachem dwuspadowym. Dawny budynek bramny (ryglowy) został częściowo skrócony. Budynek inwentarski ma również XIX-wieczną metrykę, ale parter został przemurowany na początku XX wieku. Jest to typowy, wielofunkcyjny budynek inwentarski z ryglowym poddaszem składowym, nakryty płaskim dachem dwuspadowym.

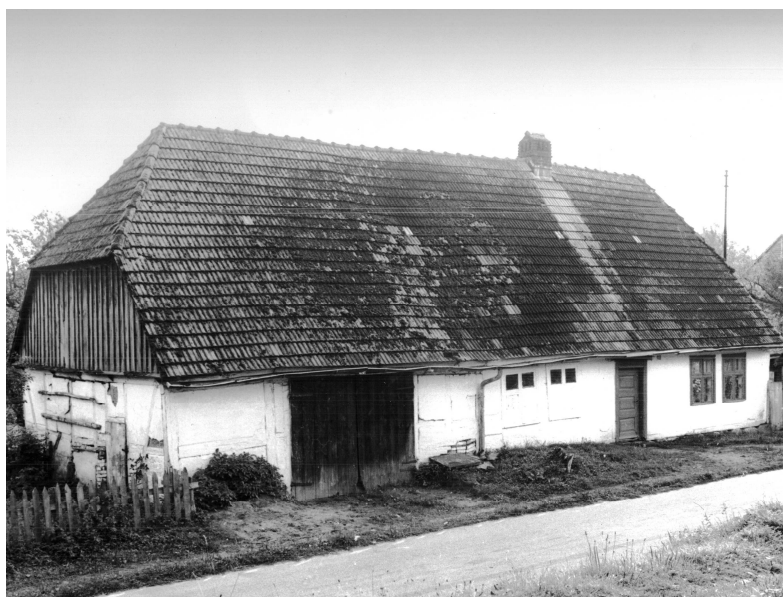
**Ryc. 16.** Dąbrowa nr 49. Chalupa w zagrodzie małorolnej o łączonym programie użytkowym. Fot. B. Sańko, 1986 (zbiory ROBiDZ w Szczecinie)

W tej kategorii znajduje się dom z częścią gospodarczą w Dąbrowie nr 49. Budynek ulokowany został wzdłuż drogi wiejskiej i nakryty dachem naczółkowym, bez wewnętrznej komunikacji między obu częściami. Obiekt wybudowany został w pierwszej połowie XIX wieku w konstrukcji ryglowej ze strychułowym wypełnieniem (ryc. 16). Wykorzystano drewno iglaste (sosna). Część mieszkalna ma klasyczny układ dwutraktowy z dwiema sieniami na osi krótkiej (z przyziemiem komina). W trakcie frontowym znajdują się dwie izby i alkierz, a w trakcie tylnym izba, kuchnia i komora. Część gospodarcza składa się z klepiska i siasieka – magazynu.

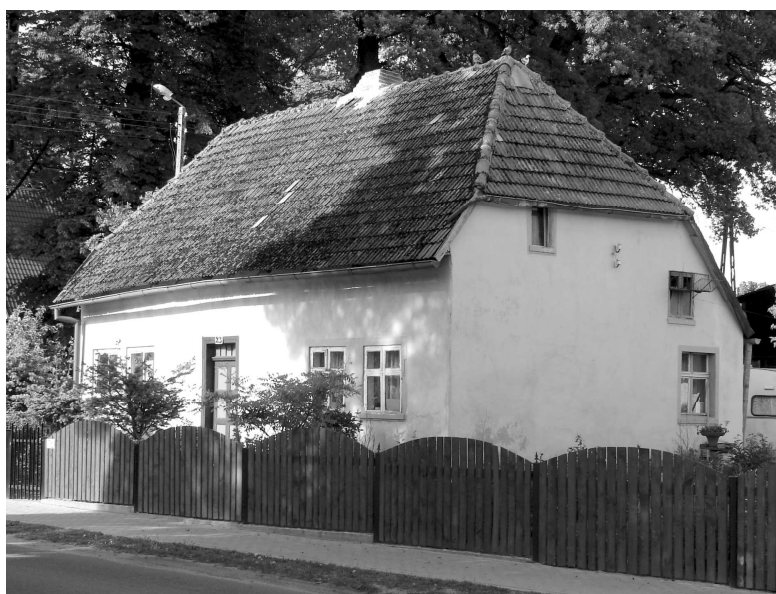
Ryc. 17. Karnieszewice nr 23. Półkurna chałupa w zagrodzie małorolnej.  
Fot. W. Witek, 2008

Budynek w Karnieszewicach (nr 23) to jedna z nielicznych zachowanych chałup kurnych o XVIII-wiecznej metryce (ryc. 17). Jest to budynek o pierwotnej formie architektonicznej ze ścianką kolankową od frontu, nakryty asymetrycznym dachem naczółkowym. Ściany obwodowe wykonane zostały w konstrukcji ryglowej, wtórnie tynkowane, a ściana tylna została przemurowana. Wnętrze jest w układzie dwutraktowym, asymetrycznym. W trakcie frontowym znajdują się dwie duże izby, rozdzielone sienią i przyziemiem szerokiego komina. W trakcie tylnym, wyraźnie płytszym, ułożone są dwa alkierze i komora. Na poddaszu zachowały się czytelne ślady dawnej komory dymowej, tzw. łapacza iskier.
